車道下における鋳鉄製防護ふたの 適用性調査報告書

硬質塩化ビニル製小型マンホール用

平成16年12月

塩化ビニル管・継手協会

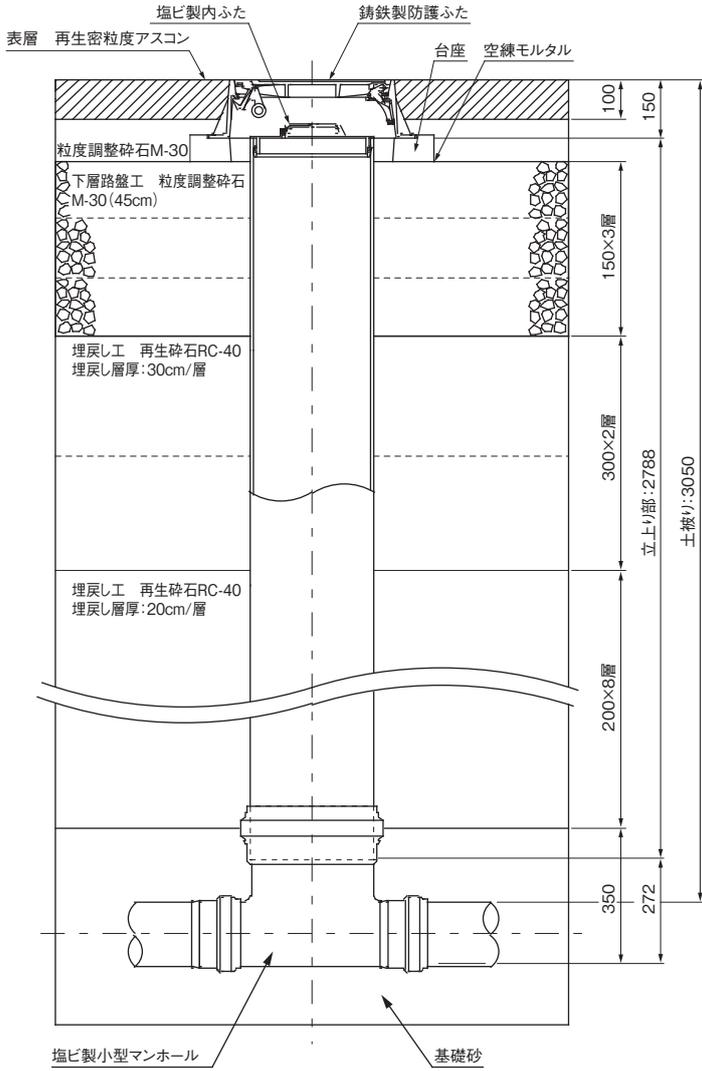
マンホールNo.1

塩ビ製小型マンホール及び鋳鉄製防護ふたの施工仕様を表-2及び図-1に示します。

図-1 施工断面図

表-2 塩ビ製小型マンホール及び鋳鉄製防護ふた施工仕様

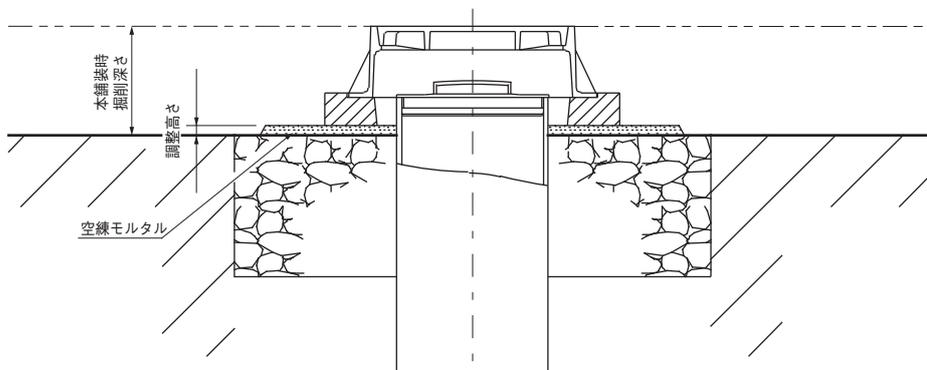
また、本復旧前の防護ふた高さ調整工の概要を図-2に示します。

図-2 防護ふた高さ調整概要図

※仮復旧後防護ふたは、周辺仮舗装に追随して沈下し、約2週間で安定した。

沈下量は、No.1周辺で20程度、No.2周辺で10程度あり、本舗装前に高さ調整した。

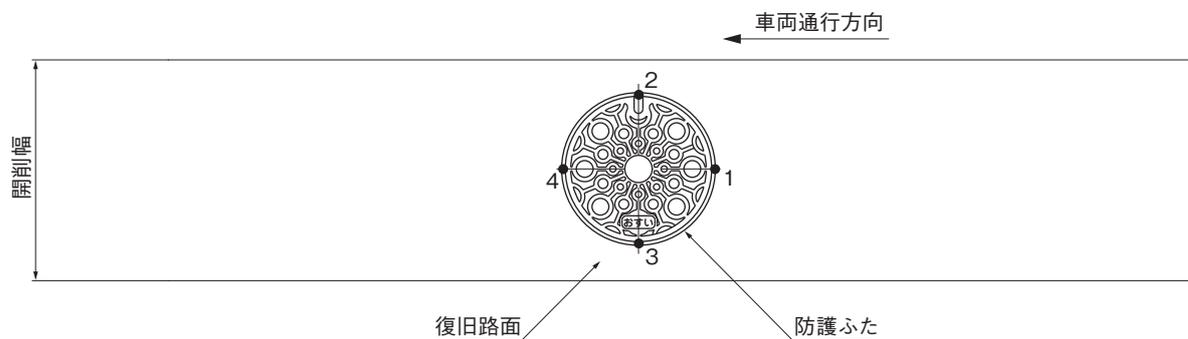
防護ふた上の4箇所のポイントについて、レベル測量で高さを測定しました。

なお、測定は施工後1日、2日、3日、5日、1週間、2週間、3週間、1ヶ月から6ヶ月までは1ヶ月毎、及び9ヶ月、12ヶ月に実施しました。

図-3 レベル測量箇所

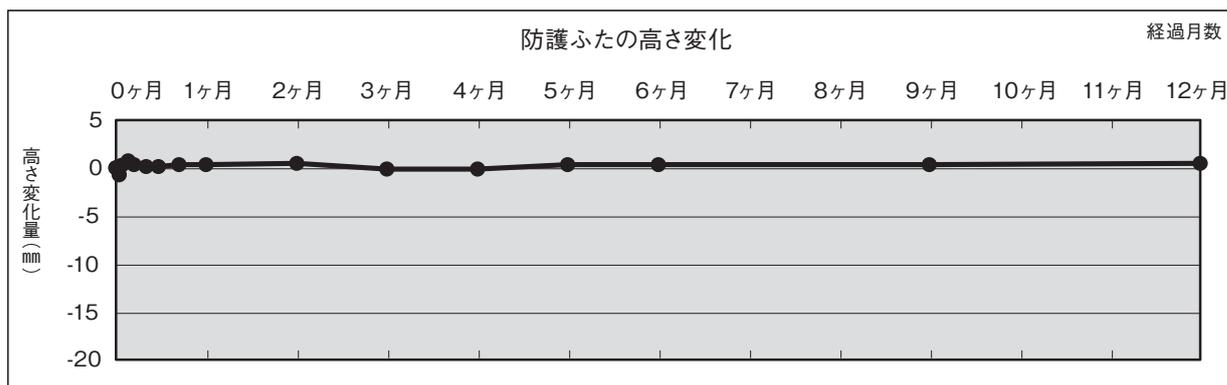
マンホールNo.1

本舗装後の高さ変化は図-4のとおりです。

※高さ変化量の数値は、測定4箇所の平均値

図-4 防護ふたの高さ変化

- ①防護ふたは、埋戻し地盤上に設置されるため仮復旧段階では埋戻し地盤の沈下に追従して路面と同等量沈下する。
- ②本復旧後の防護ふたの高さ変化は、本舗装終了時から1年間で、マンホールNo.1では、0～+0.5mm程度、マンホールNo.2では、+0.5mm～+1.0程度と極めてわずかであった。【図-4】
- ③本復旧後の防護ふた高さに、経時的な変化の傾向は認められない。【図-4】
- ④測量時の目視観察では、防護ふたと周辺路面に段差などの異常は認められていない。

以上のことから、本復旧後の防護ふたの高さは実質的に変化せず安定しており、車道下設置に対して十分な信頼性を有するシステム（構造）であることが確認できました。

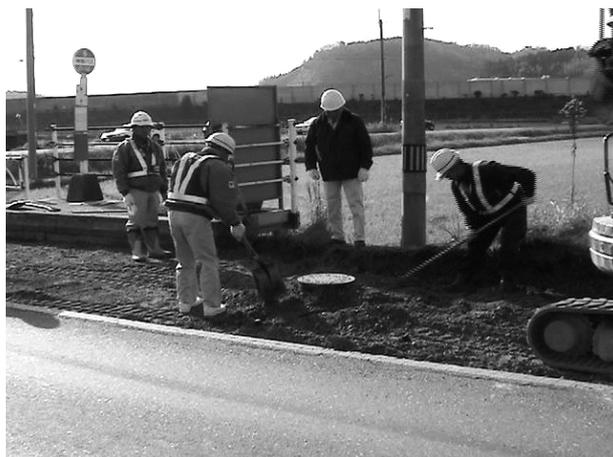
③防護ふた掘おこし

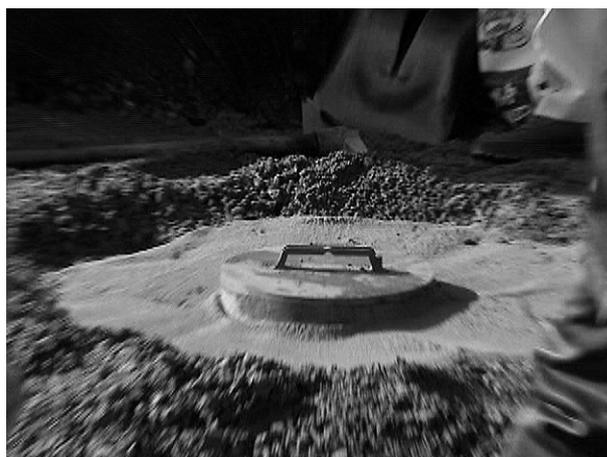
④空練モルタル投入後敷きならし

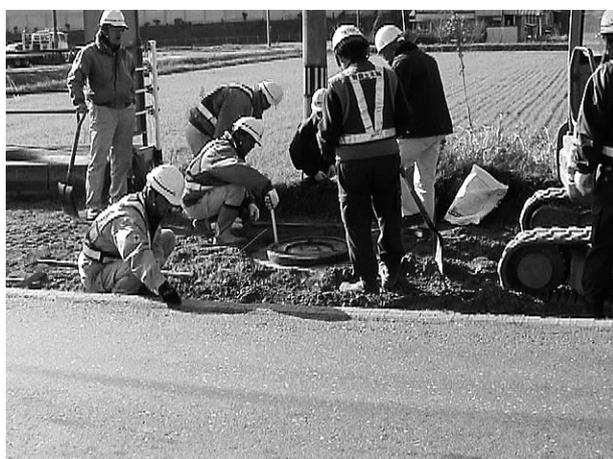
⑤台座設置

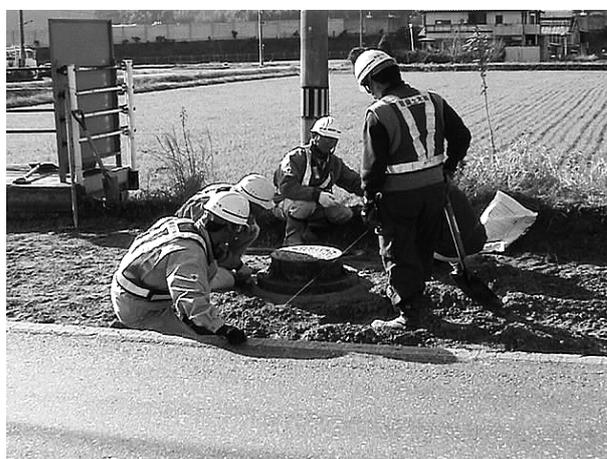
⑥防護ふた設置・完了

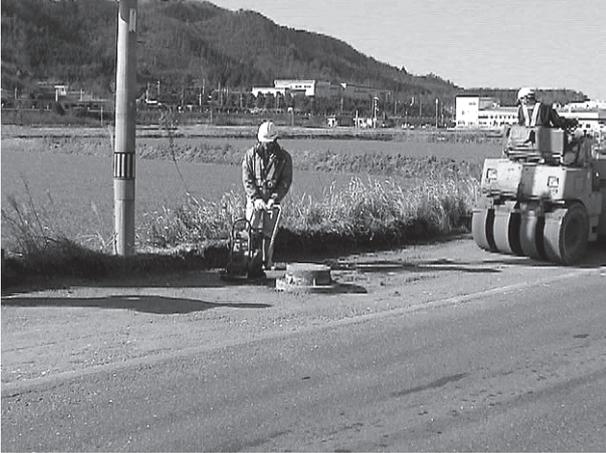
⑦ 防護ふた周り路盤転圧状況

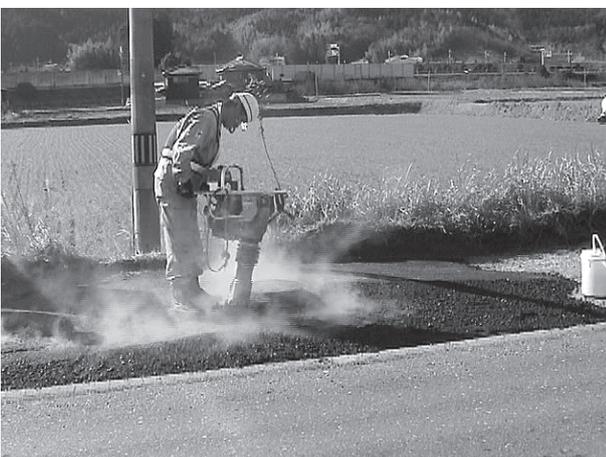
⑩ 防護ふた周辺の転圧状況

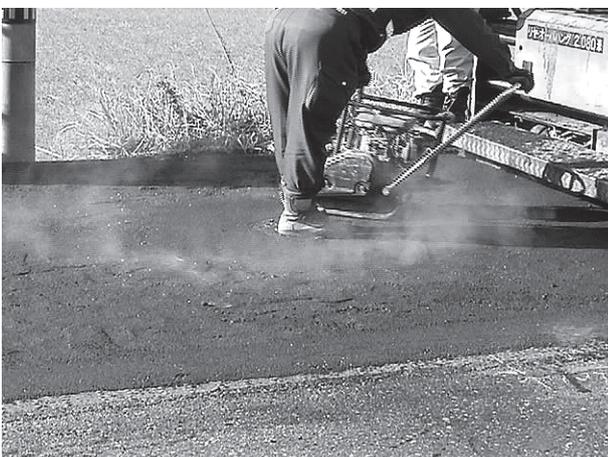
⑮振動コンパクターでの転圧

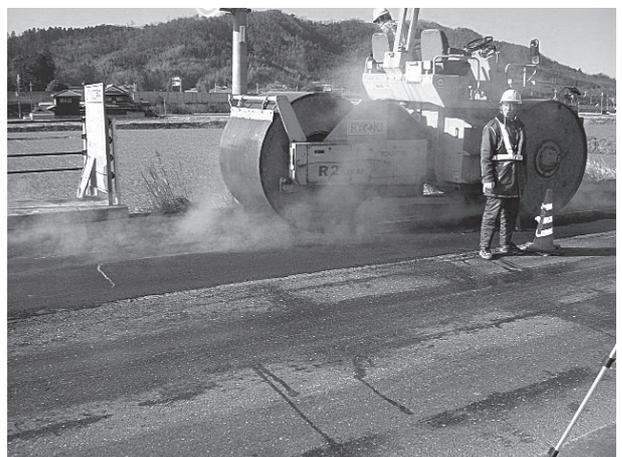
⑯マカダムローラでの転圧

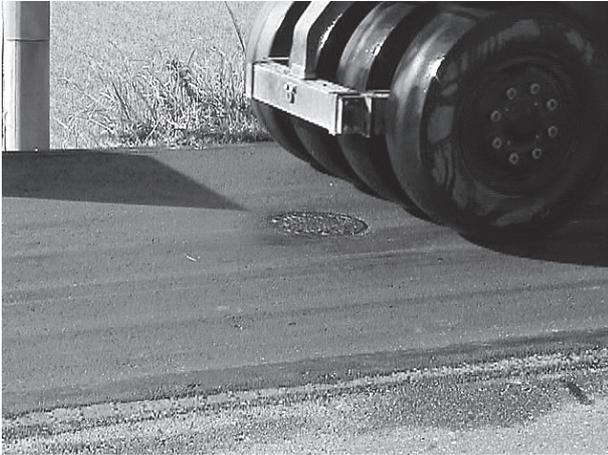
⑰タイヤローラでの転圧

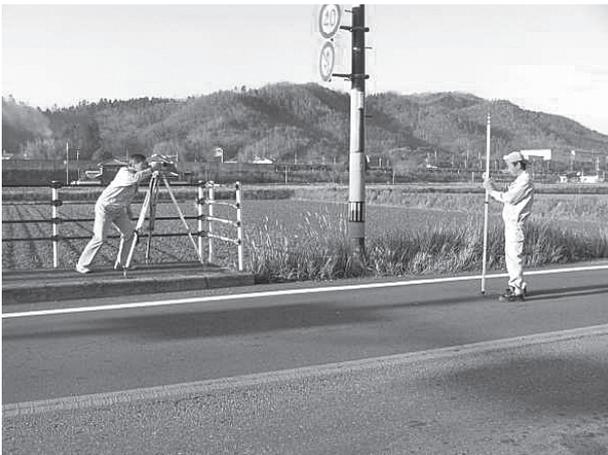
⑲高さ測量状況
